Mapa de Lesiones

Mapa de Alteraciones

Mapa de Tratamiento

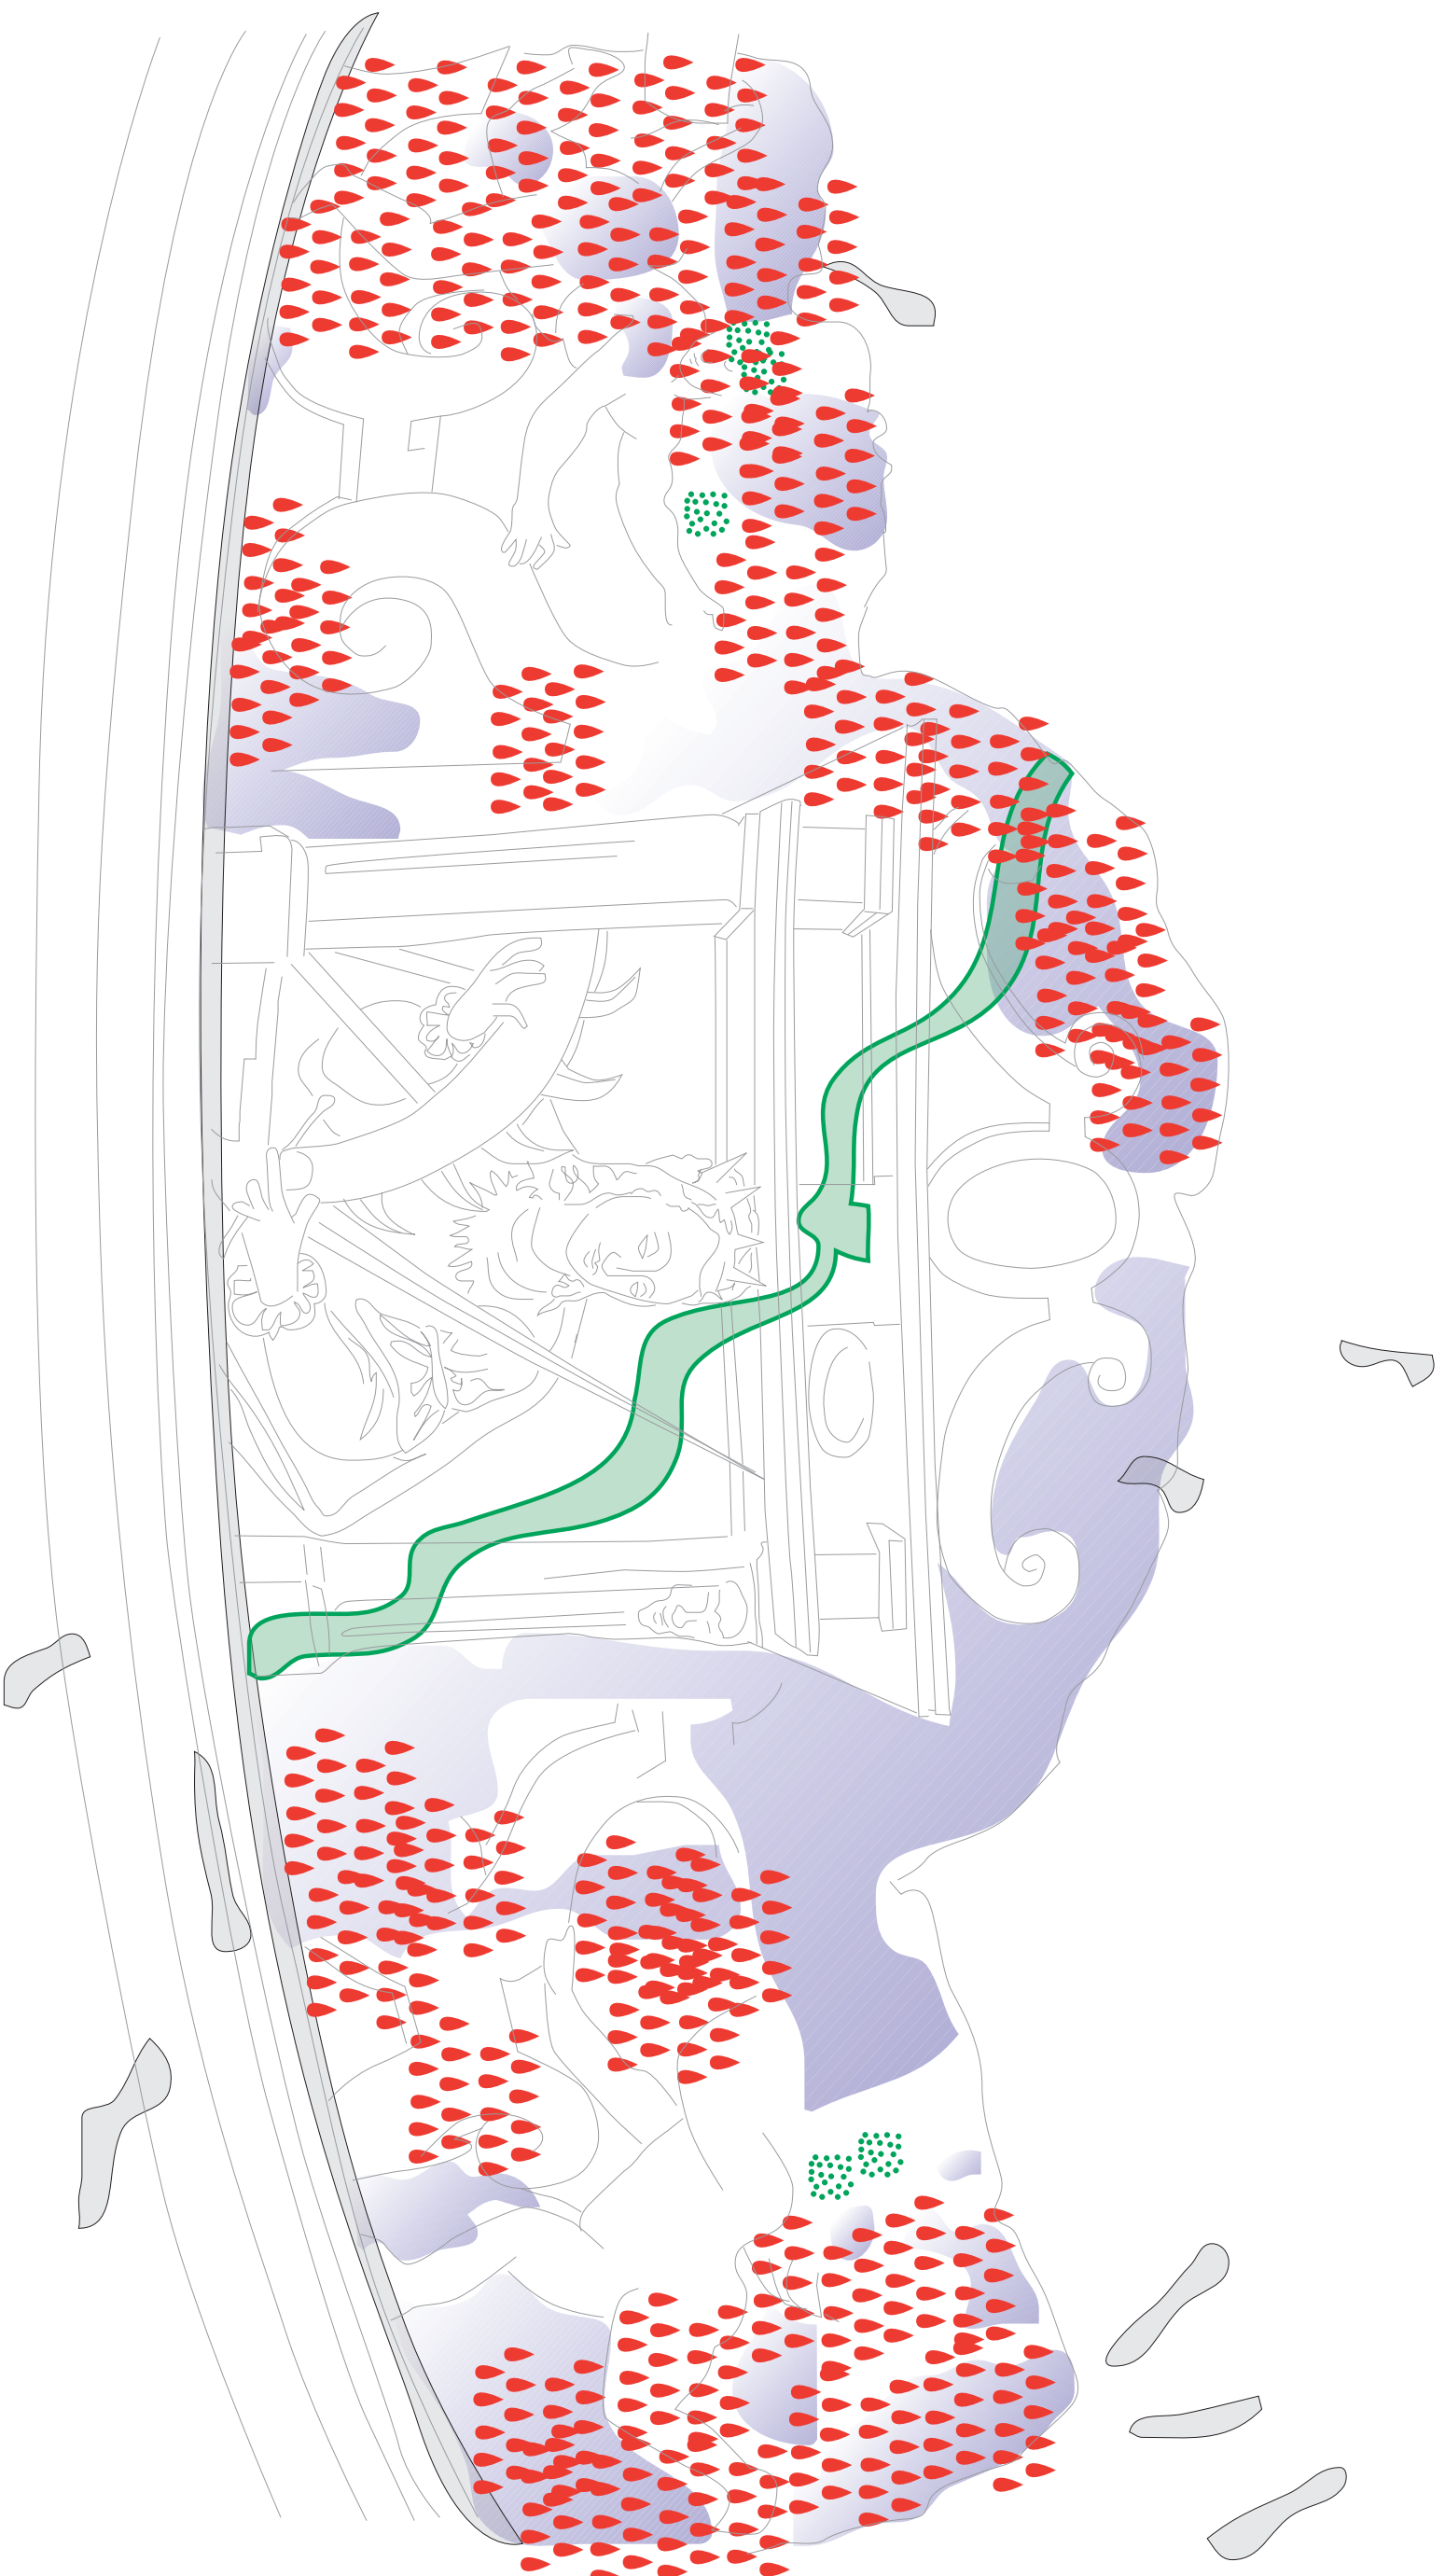
-   Encalado
-   Separación del Enlucido del Muro
Oquedades Internas
-   Morteros Añadidos
-   Levantamiento de Película Pictórica
-   Acumulación de Polvo y Telarañas
-   Policromía Desgastada y Arañazos
-   Grietas y Fisuras
-   Escorrentías
-   Clavos
-   Lagunas en el Enlucido

Encalado
-

Oquedades Internas
-

Alcayatas de Instalación Eléctrica
-

Faltas de Mortero
-

Relleno de Lagunas con Morteros Anteriores
-

Grietas
-

Manchas Provocadas por un Ataque Biológico?
-

Escorrentías

-   Sujeción de Bordes con Mortero de Cal
-

Estucado con PLM S
-   Reintegración Cromática
-

Eliminación de Morteros Añadidos y Posterior Aplicación de Mortero Nuevo
-   Desencalado
-   Limpieza de Escorrentías
-

Inyección PLM
-   Reintegración de Lagunas con Mortero
