Los trabajos de Conservación y Restauración se han desarrollado en el Patrimonio Artístico y Cultural de la Comunidad Salesiana de la ciudad de Salamanca, concretamente en la **cabecera del ábside de la Parroquia- Santuario de María Auxiliadora**. Se trata de un testero poligonal compuesto por cinco paños -en donde se localizan las pinturas murales-, ventanas de arco apuntado, bóveda de crucería con plementería de casetones y clave central. De manera exenta, en la parte central, se sitúa un gran pedestal de mármol que sirve de base de apoyo a la figura de la Virgen de María Auxiliadora y al sagrario. Todo ello, está flanqueado por una columnata de arcos apuntados que, a su vez, acogen en el interior otros metálicos trilobulados sustentados por columnas de fuste liso apoyadas sobre un basamento lineal. El friso de esta arquitectura está constituido por decoraciones polilobuladas dispuestas de dos en dos. Los extremos lo conforman pilastras con decoración geométrica en sus frentes.

Uffizzi Conservación y Restauración de Bienes Culturales S.L. [www.uffizzi.net](http://www.uffizzi.net)

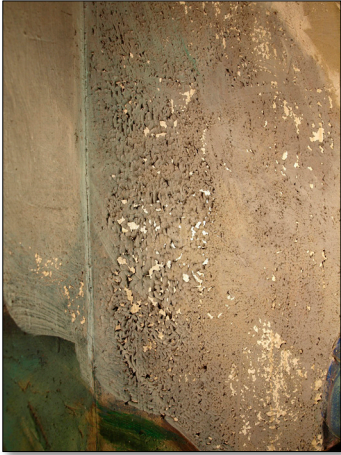
La **técnica de ejecución** de las **PINTURAS MURALES** consiste una capa de mortero de unos milímetros de grosor aplicado sobre el muro de fábrica. Sobre este revoco existe otra capa más fina y de acabado liso preparada para recibir la pintura. Encontramos diferentes texturas policromas en las que combina zonas de pintura extendidas superficialmente junto con otras en las que existen empastes y pinceladas con relieve de diferente grosor. Dentro de su **estado de conservación** la principal patología a destacar eran las marcas de humedades localizadas en el segundo paño izquierdo donde encontramos sobre la ventana un desplazado del mortero desplazado hacia el exterior, creando abolsados y huecos internos. Esta patología también ha afectado a la policromía de esta zona (primer y segundo paño del lateral izquierdo) ya que los levantamientos, pérdidas y alteración de pigmentos eran más acusadas en esta zona que en el resto de la superficie. De manera generalizada, presentaba una acusada suciedad de naturaleza grasa ocasionada por polución medioambiental, humo de velas... confiriéndole una capa ennegrecida a modo de pantalla que nos impedía contemplar el rico colorido original de la obra; también encontramos grietas y fisuras; pérdida de enlucido, desgastes, levantamientos, y pérdida de la película pictórica en diminutas lagunas diseminada por toda la superficie; cuarteado de la policromía debido al grosor y textura de la misma

Detalle de los desprendimientos de película pictórica que presentaban las pinturas ANTES de la intervención de Conservación- Restauración.

causado por cambios ambientales del interior de la iglesia y por el envejecimiento natural de los componentes; repintes localizados en el cuerpo inferior debido a la accesibilidad de la zona. **El tratamiento de intervención** ha consistido en una *limpieza mecánica* previa *fijación preventiva* de aquellas zonas de pintura que presentaran peligro de desprendimiento, posteriormente, se hizo un *sentado del estrato pictórico* de manera generalizada. *Sellado de las grietas* de mayor relevancia. La *limpieza química* se llevó a cabo después de valorar los resultados obtenidos en los *test de solubilidad*, eligiendo las soluciones y metodología más adecuada. Se aplicó una primera capa de protección para posteriormente, sobre las zonas con pérdidas de la capa de mortero y preparación, realizar una reintegración de volumen. Sobre desgastes, pequeñas faltas pictóricas y estucos nuevos, se llevó a cabo una reintegración cromática con métodos discernibles y estables. Por último se aplicó un barnizado final sobre toda la superficie.

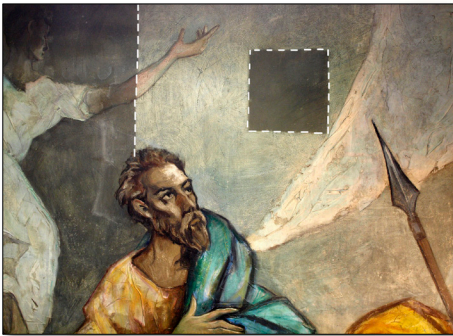
Detalle del procedimiento de limpieza química de las superficies polícromas.

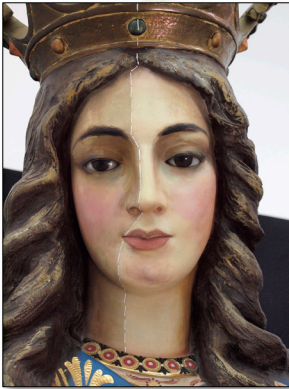
**Al examinar detalladamente el estado de conservación de la ESCULTURA DE MARÍA AUXILIADORA Y EL NIÑO** se observó un ennegrecimiento de la policromía y suciedad superficial adherida; levantamientos de estratos con peligro de desprendimiento; pérdidas volumétricas visibles sobre todo en las manos y pie izquierdo del Niño; pequeñas grietas y fisuras; presencia de golpes afectando a la parte inferior; manchas de barniz y/o resina en zonas puntuales de la peana y parte inferior del manto; presencia de concreciones de naturaleza sin identificar; oxidación y desgastes del pigmento dorado tanto de la corona policroma de la Virgen como la del Niño. Por todo ello la comunidad decidió acometer un **tratamiento de intervención** consistente en una limpieza mecánica, sentado de color, limpieza química previos test de solubilidad, protección de la superficie, reintegración de estrato pictórico y barnizado final. La corona metálica se limpió mediante un baño electrolítico y se sustituyó su antiguo sistema de iluminación por lámparas de tecnología led.

Detalle del proceso de limpieza sobre el rostro. Figura de María Auxiliadora.

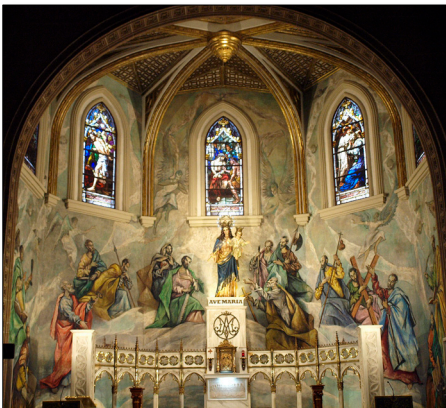
Imagen General del Conjunto DESPUÉS de su restauración.
