PINTURA MURAL VÍA CRUCIS

AUTOR: GENARO DE NO SOLER

TRABAJOS DE EXTRACCIÓN DE LA PINTURA MURAL

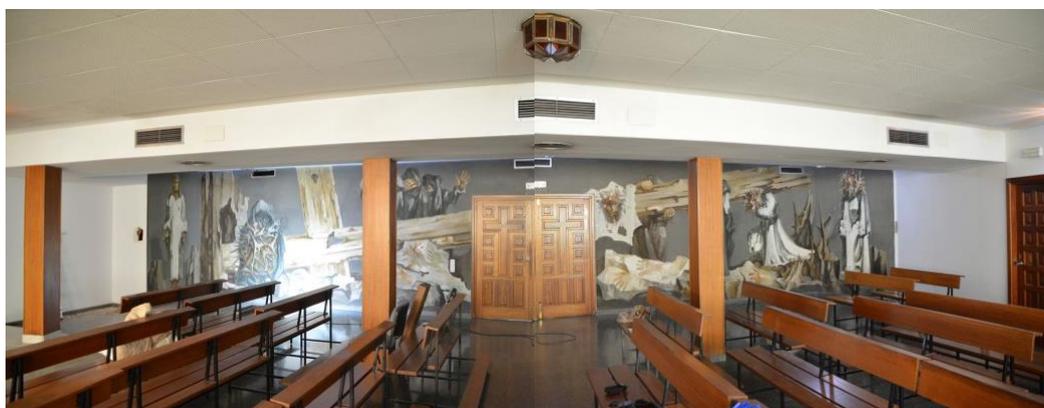
Vía Crucis realizado por Genaro de No para la capilla del antiguo hospital clínico universitario.

Se trata de una pintura mural ejecutada con pintura acrílica directamente sobre el enlucido de la pared realizando el esbozo del dibujo mediante un sistema de cuadrículas.

Utiliza una paleta de color muy reducida y característica del propio autor como son la gama de ocre, verdes y blancos. El desarrollo de la escena se expone de manera horizontal.

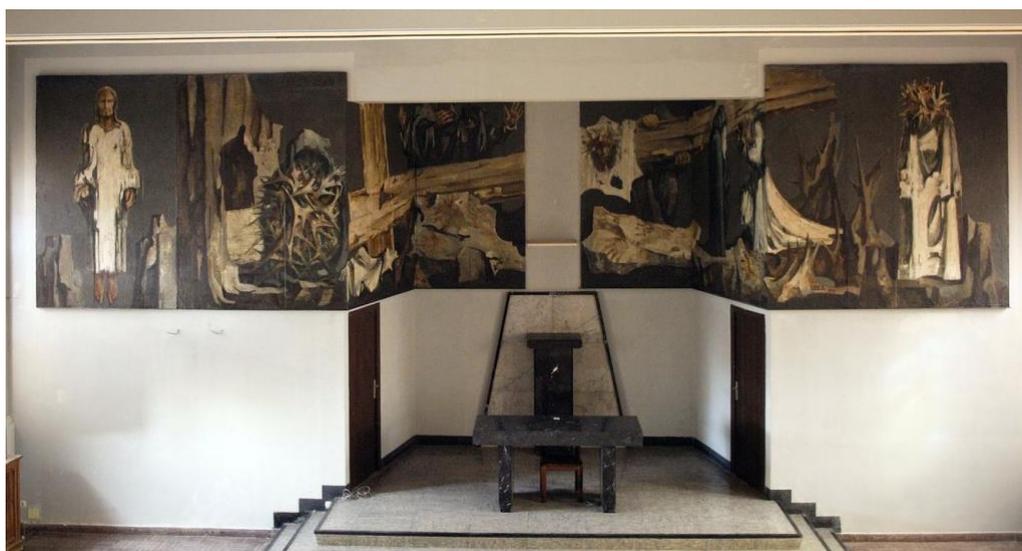
Fotografía realizada en el Hospital de los Montalvos una vez finalizados los trabajos de extracción, colocación y tratamiento del estrato pictórico.

Con motivo de la construcción del hospital nuevo y la demolición del hospital clínico universitario antiguo, se determinó conservar este Vía Crucis de Genaro de No realizado para esta capilla colocándolo en una nueva ubicación, el hospital de los Montalvos.

La existencia de un hospital público, como es el Hospital de los Montalvos, en el que su amplia capilla permitía de nuevo su colocación, fue determinante para la elección del emplazamiento, si bien la disposición espacial del mural ha tenido que adaptarse a la geometría poligonal del ábside.

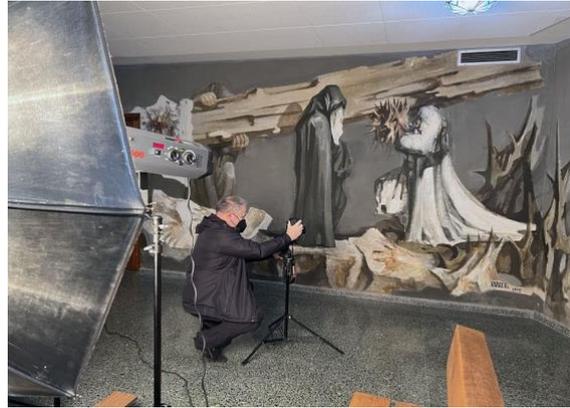
Registro fotográfico antes de la intervención.

Previamente, fue necesario realizar unas **operaciones preliminares** que comprendieron un **barrido fotográfico** realizado tanto por personal especializado en esta técnica como por el equipo de trabajo, con ello, se documentó la pintura tanto de manera general como en detalle.

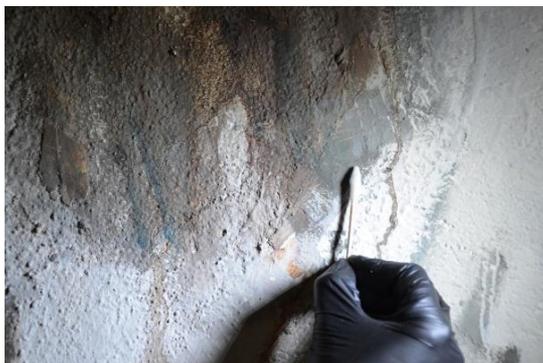
Proceso de realización de una de las pruebas de solubilidad de pigmentos pictóricos.

Posteriormente, fueron necesarias realizar tanto **pruebas de solubilidad de pigmentos** como un testado de materiales -mediante la **extracción de muestras**- que nos garantizara una buena ejecución de los trabajos.

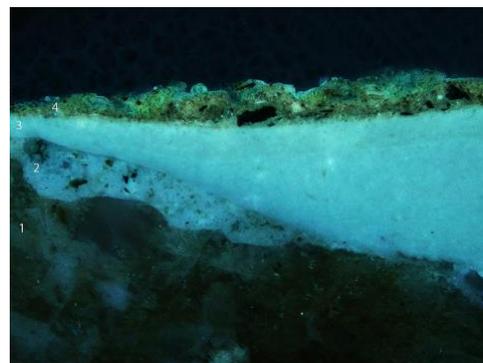
Imagen obtenida de los resultados de la extracción de una muestra estratigráfica.

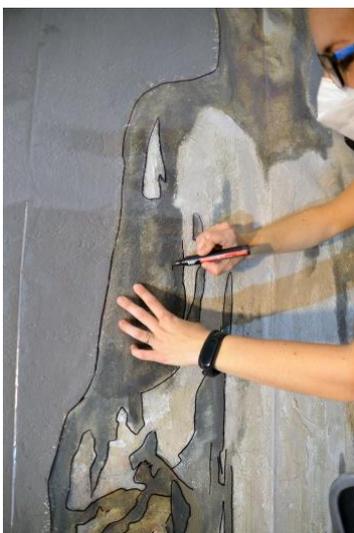
Proceso de realización de la plantilla del dibujo

También, se llevó a cabo una **plantilla** en la que se plasmó el dibujo del desarrollo de las escenas, marcando la división vertical de los 21 paneles donde se iban a realizar los cortes del muro para poder realizar la extracción de los mismos, calculando peso y dimensiones.

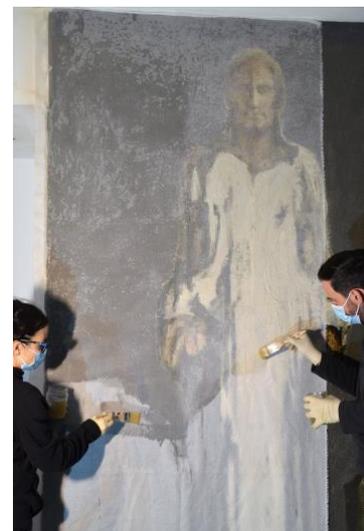
Fotografía realizada durante el proceso de engasado.

Posteriormente, se realizó un **engasado** de la pintura con una cola de origen animal, garantizando de esta manera la consolidación pictórica evitando posibles desprendimientos pictóricos durante los trabajos de manipulación y traslado.

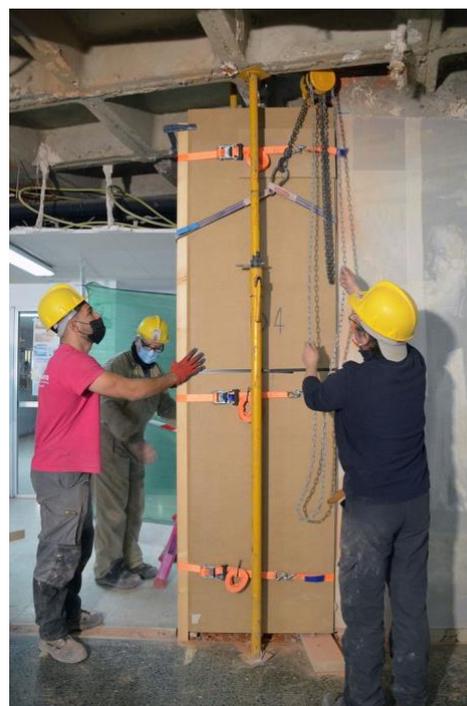
Proceso de extracción de uno de los paneles.

Primeramente, fue necesario realizar los **cortes del bloque** para poder llevar a cabo la extracción de los paneles de manera individualizada.

Debido al peso de los mismos, fue necesario un polipasto instalado en el techo que nos permitiera la sujeción, manipulación y traslado de cada uno de ellos, colocándolos finalmente en una plataforma con ruedas para llevarlos al vehículo de transporte especializado.

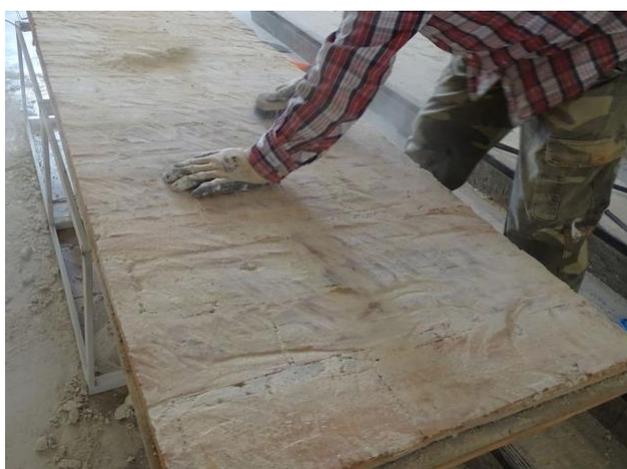
En esta fotografía se puede observar el rebaje del grosor del panel.

Una vez en el centro de trabajo, se llevó a cabo el tratamiento de la trasera de cada panel mediante el **rebaje del grosor del ladrillo** que configuraba el muro constructivo de la capilla, creando una superficie homogénea que garantizara la planitud de los mismos en el nuevo emplazamiento. Posteriormente, sobre esta trasera y sobre la pared se aplicó un **mortero de adhesión** asegurándonos una buena unión que se reforzó hasta el fraguado de los materiales mediante puntales.

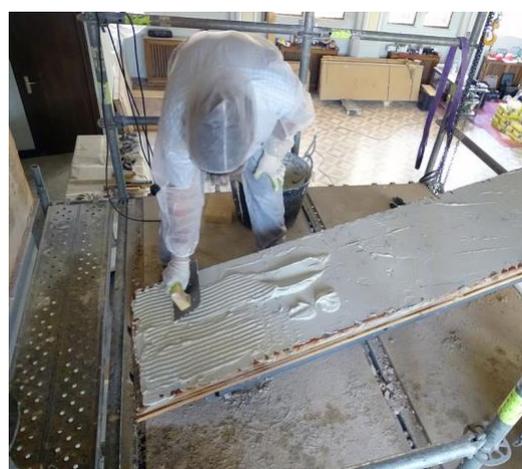
Proceso de aplicación del adhesivo para posteriormente unir el panel al muro de la capilla.

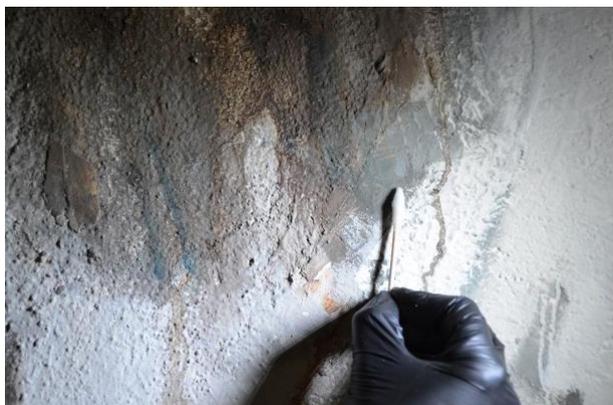
Fotografía realizada durante el proceso de la limpieza química del estrato pictórico.

Primeramente, fue necesario **eliminar el engasado**, bien de manera mecánica, bien mediante el reblandecimiento del adhesivo. Una vez retirado, sobre los restos que quedaron en superficie se realizó una **limpieza química** hasta conseguir la completa eliminación de los mismos. Se **extrajeron los elementos espurios** como puntas y clavos metálicos. En la parte inferior de la pintura, en el lateral izquierdo se **eliminaron restos de cera solidificada** fruto de la antigua colocación de velas.

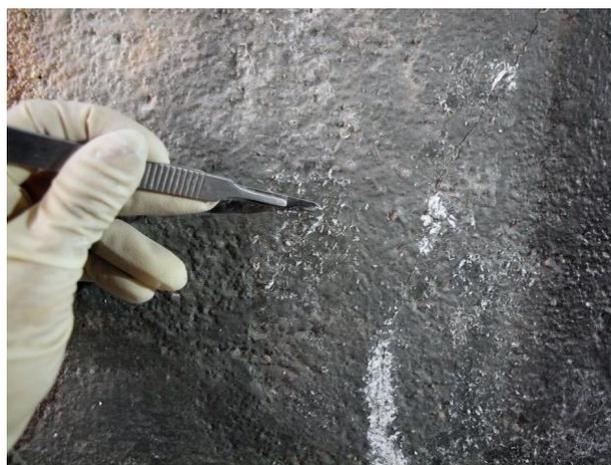
Detalle de la eliminación de restos de cera mediante limpieza química con bisturí.

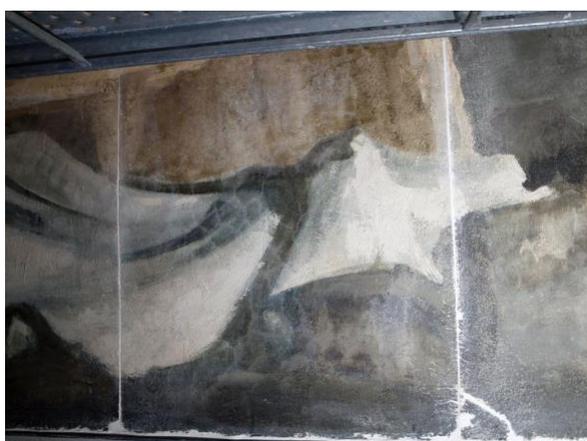
Reintegración de separación de paneles, grietas y volúmenes faltantes mediante mortero.

Posteriormente, se llevó a cabo el **sellado de la separación de los paneles** mediante mortero, también se realizó la **reintegración del volumen perdido** en la parte superior de la pintura mural y se **rellenaron oquedades o orificios** en superficie. Las **grietas** que existían se trataron de la misma manera realizando posteriormente sobre estas zonas un **entonado cromático** con acuarela calidad de artista. Esta reintegración cromática se realizó también sobre aquellas zonas de desgastes que ofrecían discontinuidad al conjunto pictórico. Finalmente, se procedió a la **protección superficial** de la pintura mural mediante la impregnación de un barniz de bajo peso molecular disuelto en un hidrocarburo a una proporción ensayada con anterioridad tras las pruebas realizadas. Para homogeneizar brillos, fue necesario la **nebulización del barniz** de acabado satinado. Sobre aquellas zonas entonadas cromáticamente, que tras la aplicación del barniz viraron los colores por saturación de los mismos, se llevó a cabo una reintegración con pigmentos al barniz.

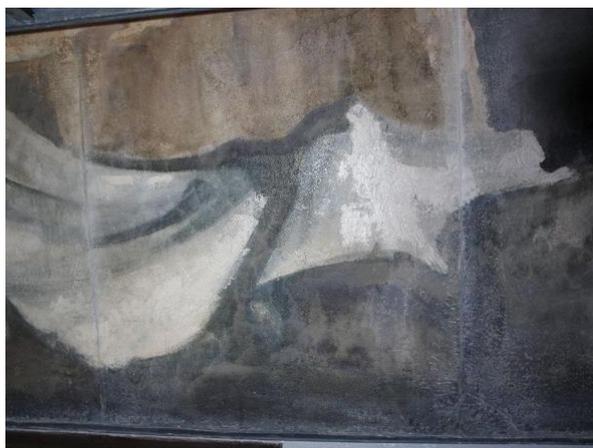
Reintegración cromática realizada sobre la misma zona donde se puede observar el entonado final de la pintura mural.

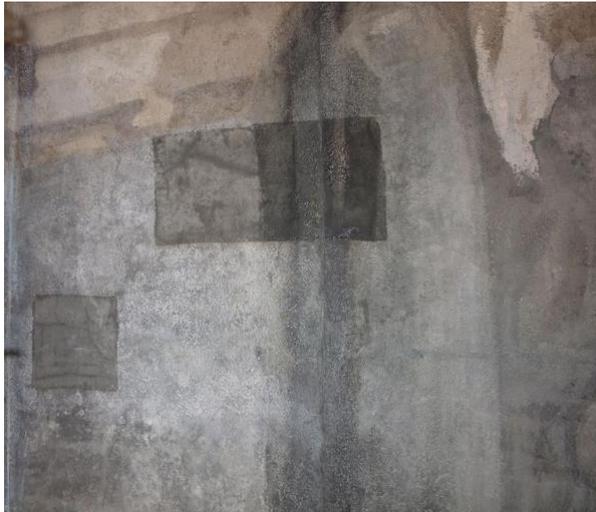
Abajo. Pruebas de barniz.

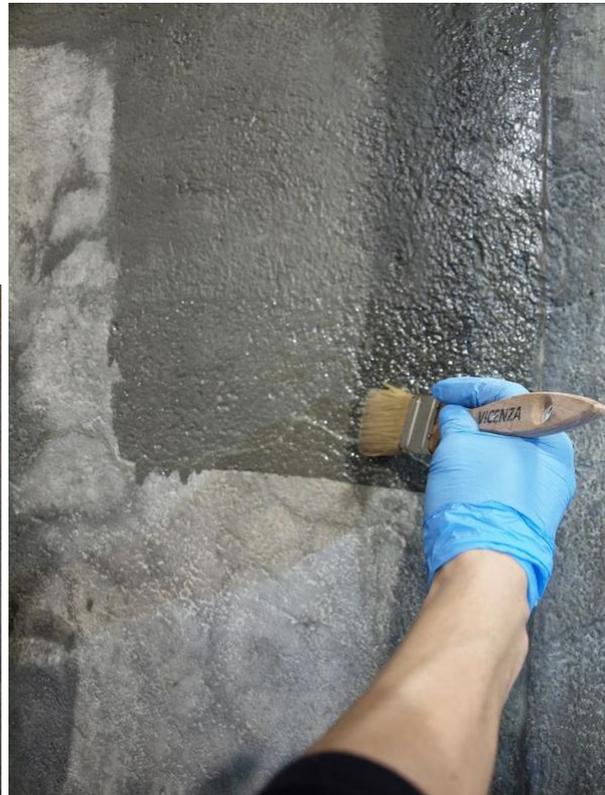
Dcha. Proceso de aplicación de la capa de protección final.
